全産連労災発生情報 No.202008-1 「ダンプカーが処理場内の作業用の穴に転落し、運転席部分が近くにあったショベルカーと衝突」

採石現場でドラグ・ショベルの移動中、沈殿池に転落

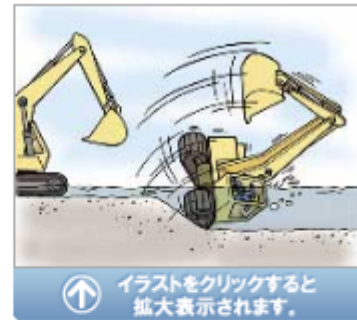
この災害は、採石現場においてドラグ・ショベルが沈殿池に転落したものである。

災害発生当日の午後は、ダンプカーでの搬出が予定されていなかったため、作業員Aは土砂採取場所や運搬経路の整備、沈殿池に溜まった水を排出する配水管と排水柵の設置を行うことになり、まず同僚Bがドラグ・ショベルを柵の近くに移動させていたが、途中で水深約1.5mの沈殿池にドラグ・ショベルの片側のクローラが落ち約15度傾いてしまった。

Aは、ドラグ・ショベルに乗り込むと直ぐに「ワイヤロープを外してくれ」というので、他の者が危険なので制止したが、再度外すよう指示があったので、ワイヤロープを外したところ、まもなく機体はさらに傾き、横転し、運転席が沈殿池に水没してしまった。

その後、さらに別のドラグ・ショベルを持ってきて、2台で引き上げたがAは作業服に操作レバーが引っ掛かったまま窒息死していた。

災害の直接的な原因は、被災者が同僚の制止を聞かずに自分の操作技能を過信し、転落防止のため他のドラグ・ショベルに接続していたワイヤロープを解かせ、自力でドラグ・ショベルを引き上げようとしたことである。

ドラグ・ショベルが沈殿池にはまり込んだ原因としては、前夜の雨で水位が上昇していてドラグ・ショベルの通り道と沈殿池との区画が明確でなかったことがあげられる。

ドラグ・ショベルを移動させていた通路は一年ほど前までは使用されていたが、新道が完成してからは使用されていない道で、かつ、沈殿池に接近していたのに使用禁止などの措置を行っていなかった。

この現場については、会社の常務が管理していたが常駐はしておらず、当日も朝に作業の指示をしたのみで現場を離れており、一作業員が作業の指示をするなど作業の指揮が明確に行われていなかった。

- ① 運行経路などについて作業計画を定めること
 あらかじめ運行経路、作業方法等について作業計画を定め、関係作業者に周知するとともに、計画に基づいた作業を確実に実行させる。
- ② 車両の転倒・転落防止の措置を行うこと
 車両の転倒および転落を防止するため、運行経路については必要な幅員を確保する、ガードレール等を設置する、荷台後ろの扉のロック解除の確認を徹底する、誘導者を配置することなどの措置を講ずる。
- ③ 安全管理体制を整備すること
 労働災害の危険が多い場所は、作業責任者の配置などの安全管理体制を整備するとともに、作業開始前の綿密な打ち合わせを実施する。重機の運転者に対し、運転開始前に周囲の安全を確認するように教育する。
- ④ 運転者などの能力向上教育を実施すること
 運転者などについては、一定の周期で能力向上教育を実施し、過信などによる運転操作を行わないよう教育訓練する。
