【新聞記事】

## ホテルの汚泥沈殿槽の清掃作業中に 硫化水素中毒

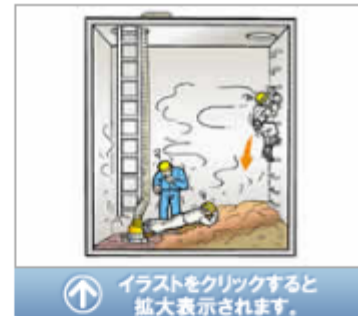
この災害は、ホテルの地下汚泥沈殿槽内において清掃の準備作業に従事していた作業員2名が硫化水素を吸入して意識障害を起こし、また、その救出に当たった作業員1名も同様に硫化水素を吸入し中毒になったものである。

当日は、沈殿槽内清掃の初日で、午前中は槽内の排水、堆積汚泥の攪拌等を行い、午後1時20分頃から槽内の作業環境測定が行われた。

その後、被災者Aはジェット洗浄による汚泥除去作業のため、被災者Bは清掃前の現況写真撮影を行うため、別々のマンホールからほぼ同時に槽内に入った。

その直後に、汚泥が多量に堆積した箇所に降り立ったBが意識を喪失した。

AはBを救出しようとしたが、自分も気分が悪くなったためマンホール外に居る作業員に救助を求めた。

Aから救助を求められた現場責任者Cは、A、Bを救出するためマンホール内に入ったが自分も気分が悪くなり倒れた。

その後、3名は、他の作業員等に救助されホテルの医務室に運ばれ、救急処置が施された結果いずれも回復した。

- 1 汚泥沈殿槽内に硫化水素ガスが滞留していたこと
- 2 作業環境の測定方法が不適切であったこと
- 3 汚泥沈殿槽内の換気を十分に行わなかったこと
- 4 作業主任者の職務を十分に行っていなかったこと
- 5 救助作業時に空気呼吸器等を使用させていなかったこと

- 1 作業開始前に沈澱槽内の沈澱物の状況等を確認するとともに、作業場所の有害物を適正に測定し、作業計画を定めること
- 2 作業中は作業場所の換気を継続して行うこと
- 3 作業主任者を配置してその職務を的確に行わせること
- 4 作業員に対して安全衛生教育を徹底すること
- 5 安全衛生管理体制を整備し、安全衛生活動を実施すること
