計画的処理完了期限後に発見された 継続保管事例

令和3年3月

環境省 環境再生・資源循環局 廃棄物規制課
ポリ塩化ビフェニル廃棄物処理推進室

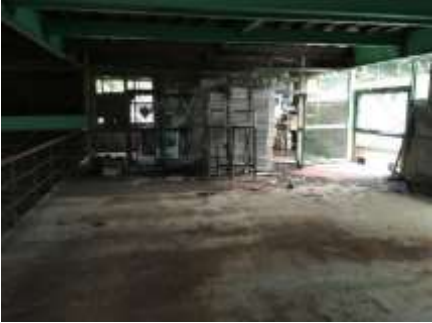
<p>発見されたコンデンサー</p>
2	<p>空き家代執行で建物解体を計画。準備のため建屋内部を調査したところ、2階電気室内で接続された高濃度PCB高圧進相コンデンサーを発見。木床が腐食して危険であり、また電気室前にはアスベスト含有石こうボードが山積みされていたため、建物解体時に搬出して自治体で継続保管した。この建屋はJESCO未登録台帳に記載された場所であった。</p>

<p>残置されていた電気室</p>
